発注者 学校法人

数量 L2中粒 5m<sup>3</sup>

工事名 箕面こどもの森学園校庭整備

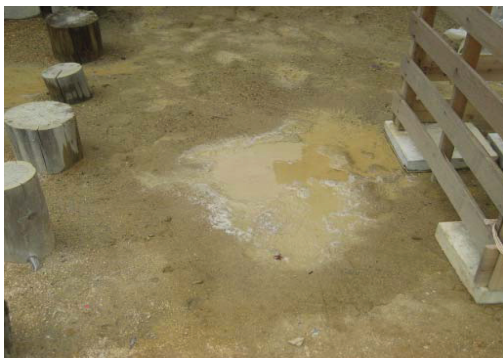
▲水はけの悪い状態

降雨後の校庭(粘土質)の排水性向上を図る。

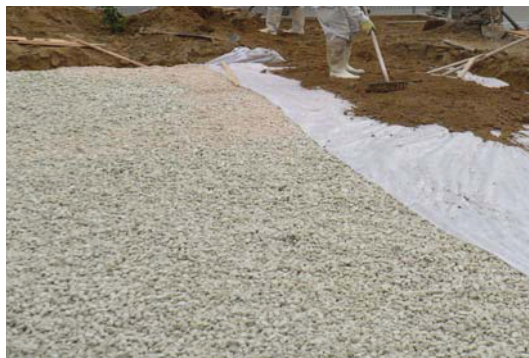
▲施工状況

地面を掘削し透水シートを敷き、その上にスーパーソル中粒(10~25ミリ)を約5~10cm敷き、再度透水シートを敷き、土を盛り、転圧を行う。

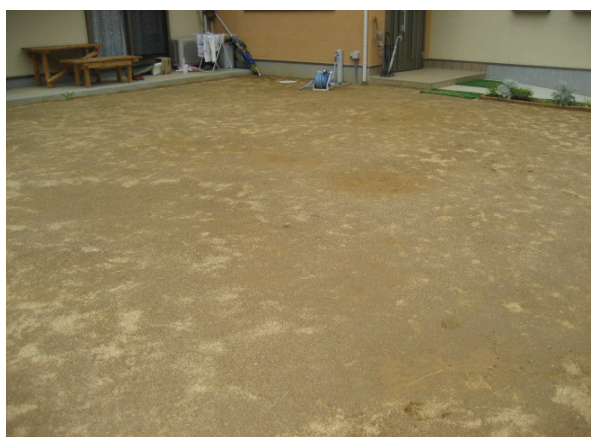
▲降雨後の状況(改良工事後)

地中に形成されたスーパーソルの層の空隙を水が通り排水性が向上します。
